**Обновление трубы в городке "Amancayas Sud"  
в Кочабамба/Боливия**

| Место работы: | Кочабамба/Боливия |
| Подрядчик: | TERRA LATINOAMERICA S.R.L. |
| Гидравлическое<br>раскалывающее устройство: | TERRA-HYDROCRACK/короткая версия |

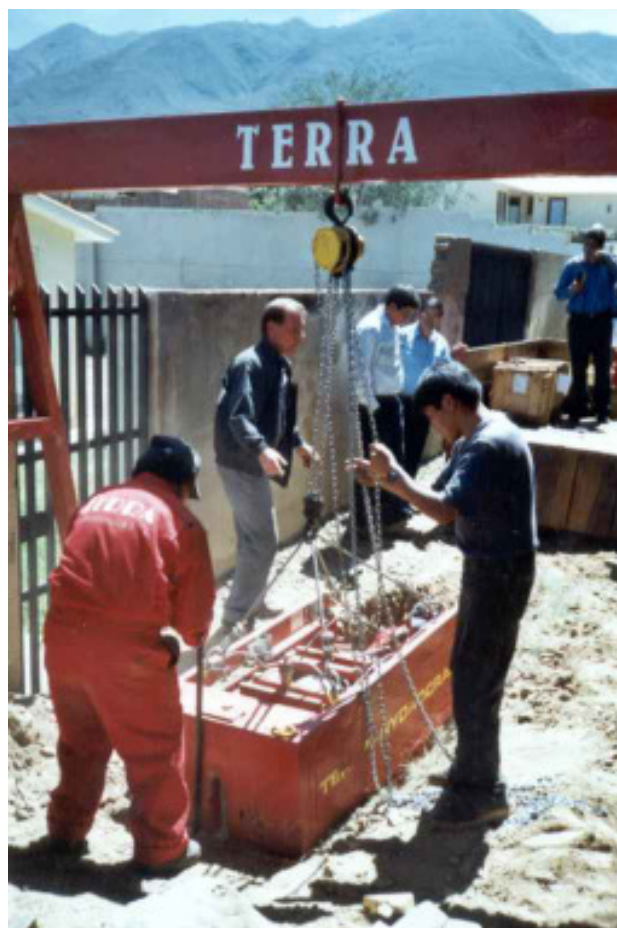
Фото наверху слева:  
TERRA-HYDROCRACK  
/короткая версия  
устанавливается в стартовую  
яму.

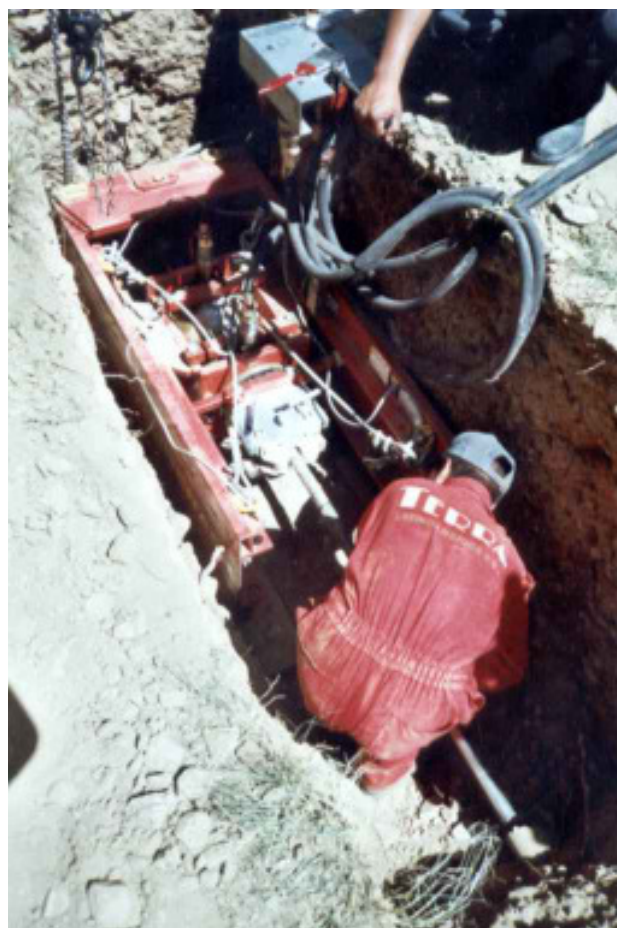
Фото наверху справа:  
За 1.5 часа буровые штанги прошли  
100 метров по старой трубе.

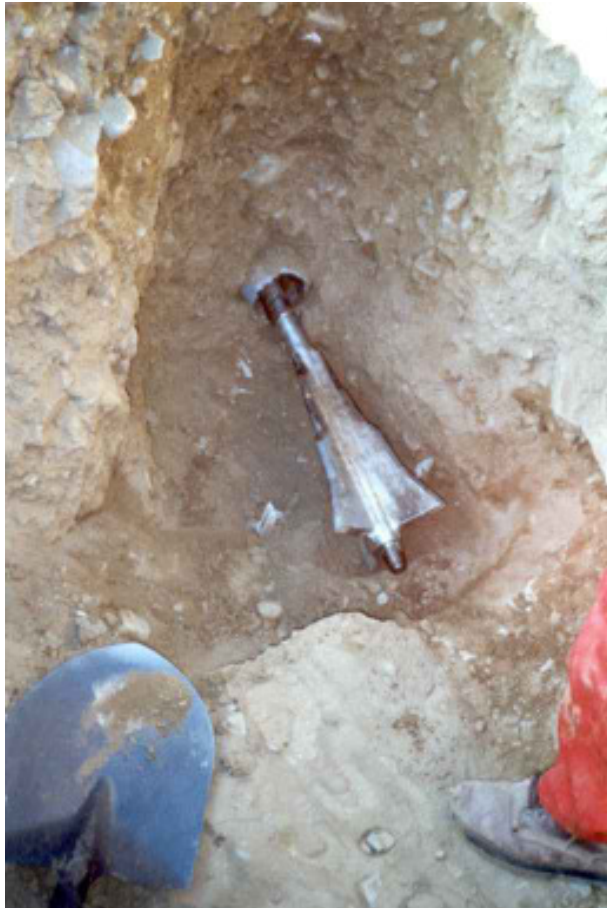
Фото слева:

Вид финишной ямы:

Полностью смонтирован 3х-  
лезвийный раскалывающий нож.

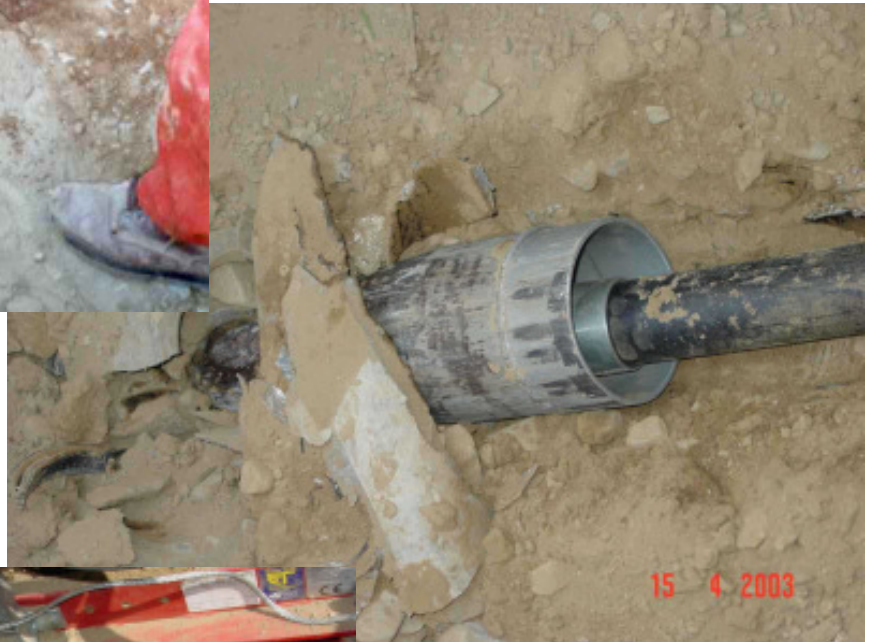
Фото внизу:

Старая труба раскола.

Четко различимы:

расширительный конус и  
новая PE-HD труба.

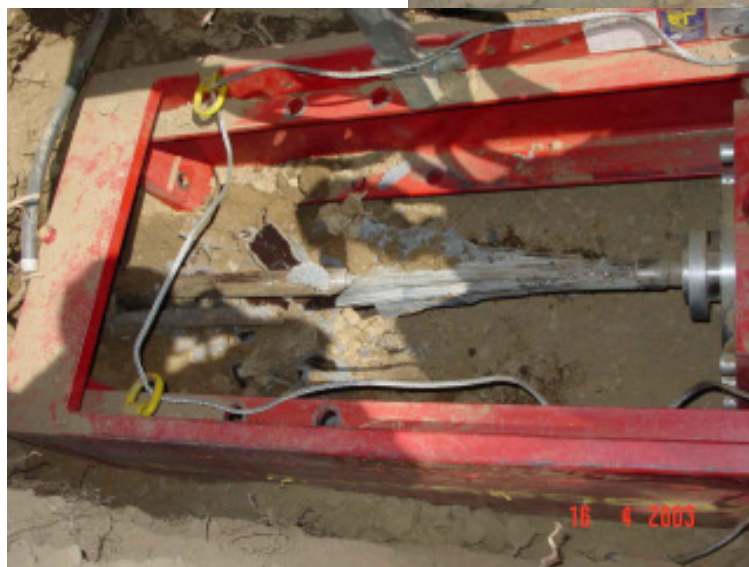
Фото слева:

Показались раскалывающий нож  
и новая труба. Главный цилиндр  
сдвинут назад. Теперь  
раскалывающий нож и новая  
труба будут легко вытянуты.
